神出病院におけるカビおよび空調・給湯設備改善計画

医療法人財団兵庫錦秀会

神出病院

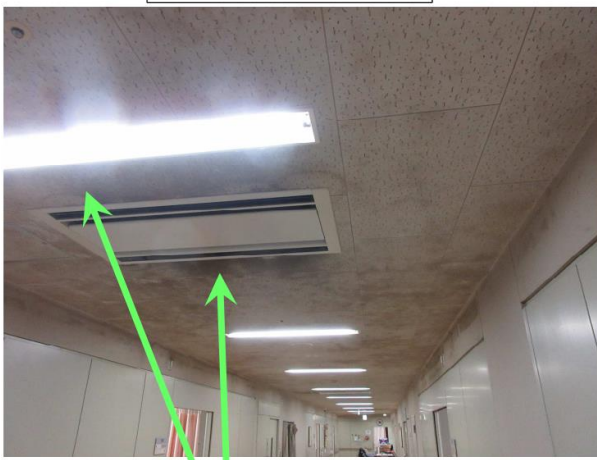
2021年12月20日撮影

空調機吹出口周辺の天井にカビが発生

- ・7月19日（火）より、業者により防カビ処理と上塗り塗装を施工した
- ・7月22日（金）に終了し、施工確認を行った

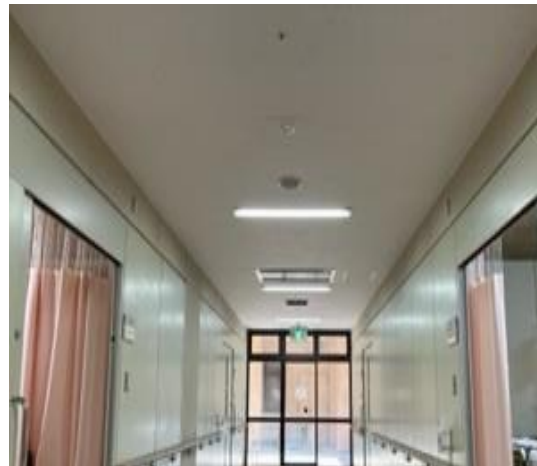
2022年7月22日撮影

防カビ処理と上塗り塗装を実施

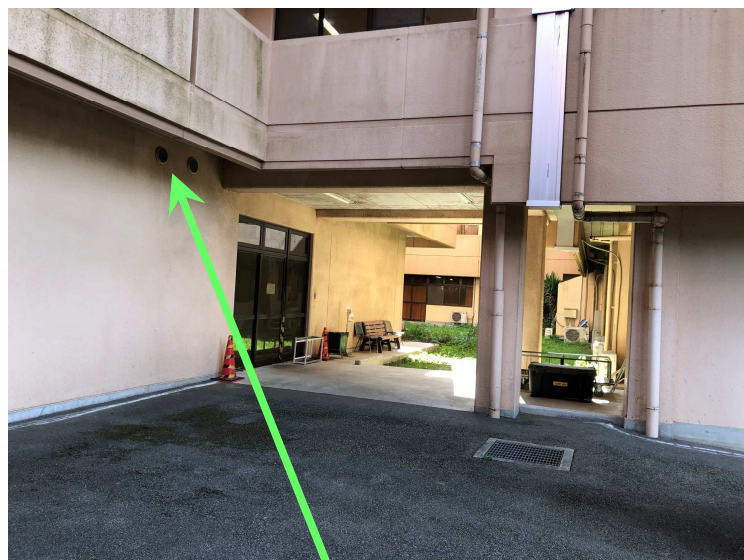
2. 天井全体にシミの付着
 病室の換気扇を運転すると廊下の制気口から外気が供給される
 外気供給経路にはフィルターなどは設置されていないため外気の成分がそのまま建物内に供給されている
 外気に含まれる排気ガスおよび周辺の森林由来の細菌、埃などが夏期の外気とともに天井に滞留して天井面に付着すると思われる

外部の外気取入口

どちらの現象も外気を未処理で建物内に供給していることが要因のため、外気処理空調機と外気処理フィルターを介して外気を供給することにより解決が見込まれる
 外気処理空調機のオプション部品にてフィルターを設置した場合はどちらの現象にも対応可能
